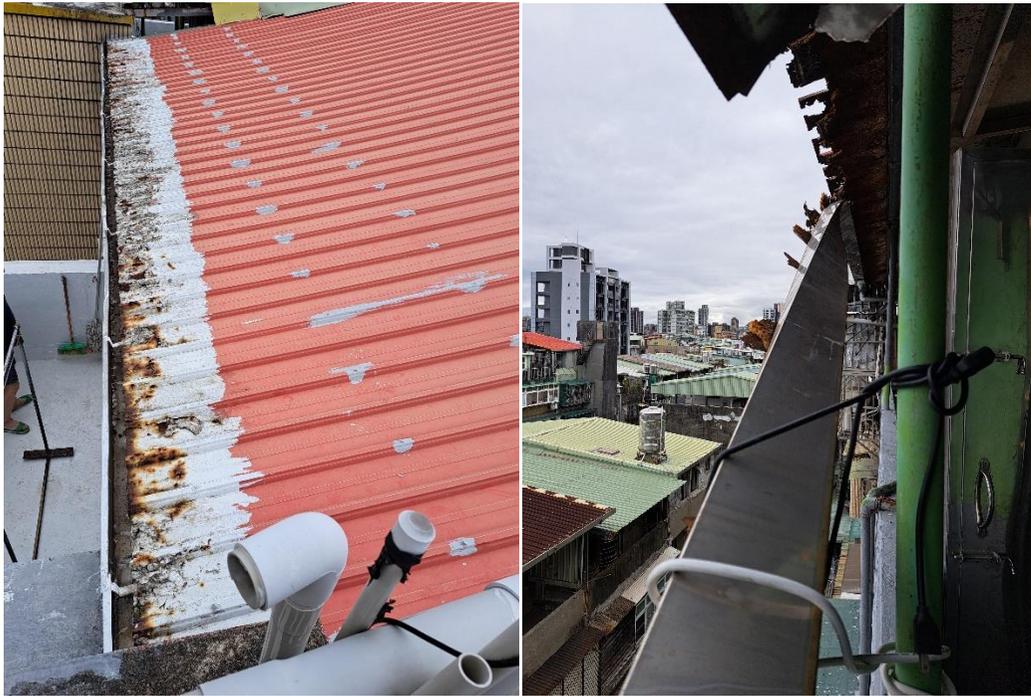
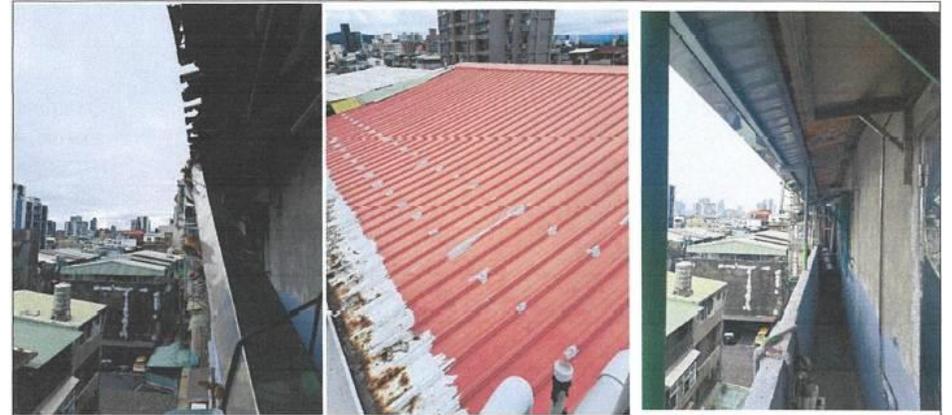
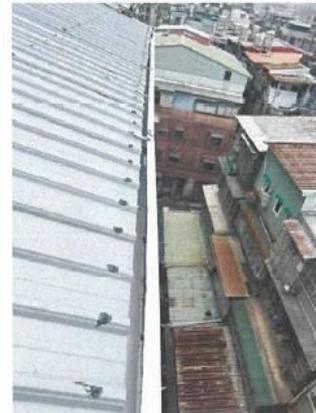
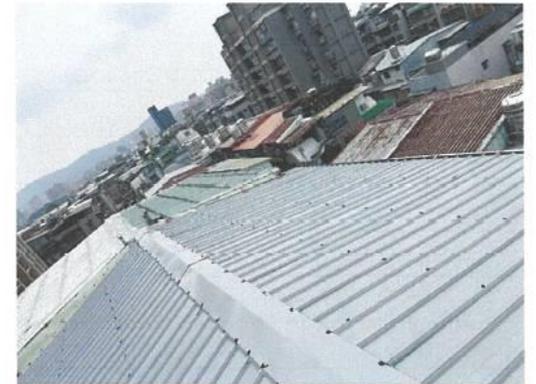
個案中低收入戶。家中雨水槽因年久失修，申請時已經脫落一半，有極大可能性掉落傷人，且屋頂漏水許久無力修護。本次申請居家無障礙大改造計畫，將舊雨水槽拆除後，加固更換新的雨水槽，屋頂漏水部分針對鏽蝕穿洞部分截斷更新，鏽蝕部分施作防鏽蝕與防水處理。

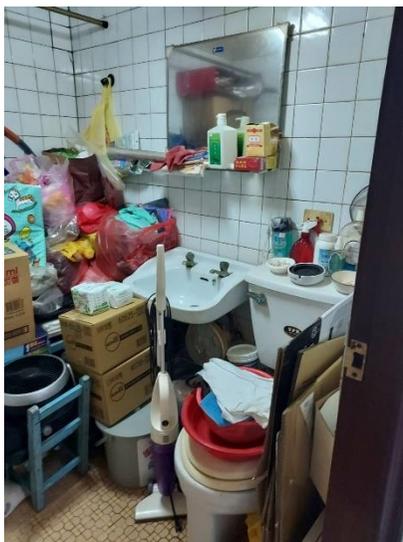
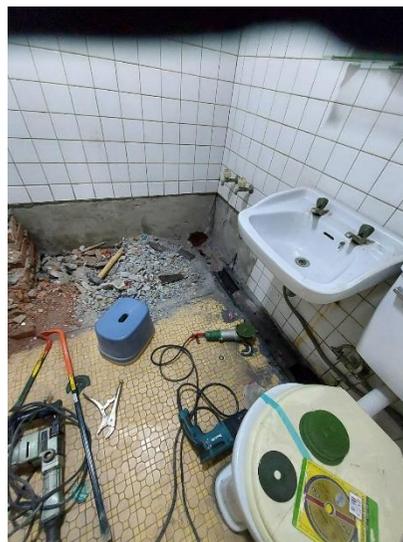
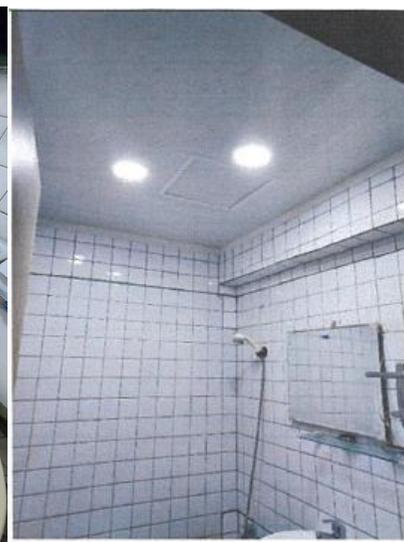
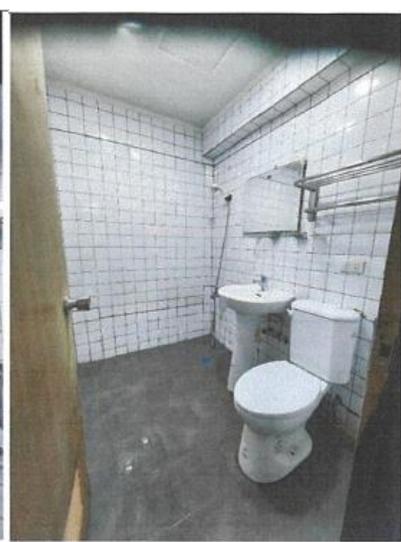
個案為低收入戶。住家屋齡已超過 44 年，從未進行修繕及管線更換。有浴室天花板塌陷、冷熱水管漏水、有許多排水管不通、多個電燈燈座跟插座都已損壞嚴重，燈光昏暗甚至閃爍，浴廁門檻皆過高，馬桶洗臉盆皆已破損，地面磁磚也破損老舊。個案中風行動不便，進出容易摔倒，本次無障礙好宅大改造為其改善主要浴廁，項目包含浴缸拆除、拆除重鋪地板防滑磁磚、修補牆面磁磚、更換馬桶、更換洗手台、更換冷熱混水龍頭 2 組、天花板拆除與安裝、Led 燈具安裝等。

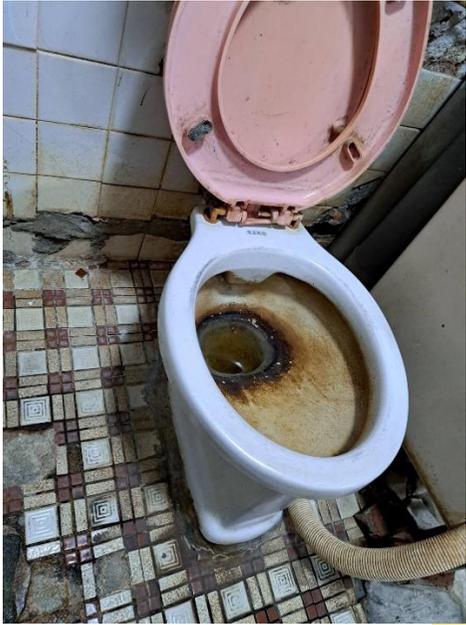
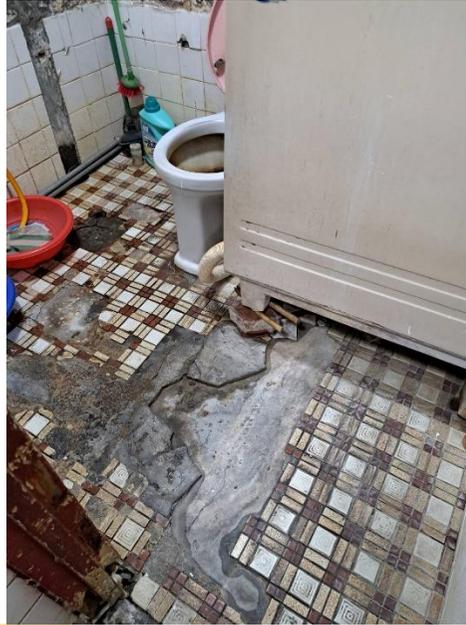
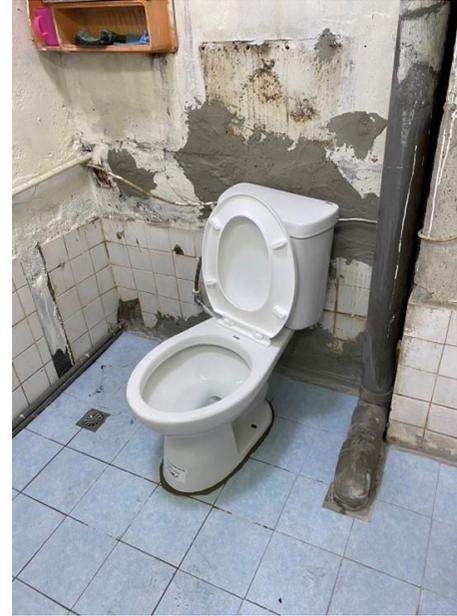
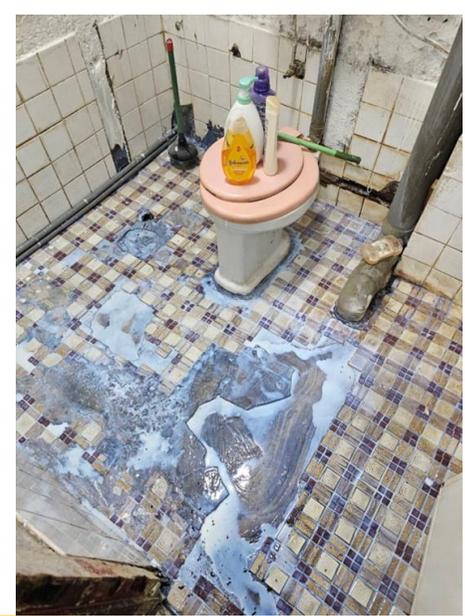
個案為低收入戶，由社工轉介申請，樓下住戶反映申請人家中浴室漏水至2樓天花板。經廠商勘查後，發現浴室因年久失修，水泥牆、地面亦也破損、馬桶沖水系統也故障；故廠商先行對浴室牆壁進行修補，再施作防水措施塗覆後，地面鋪設止滑磁磚，馬桶也一併完成更新。

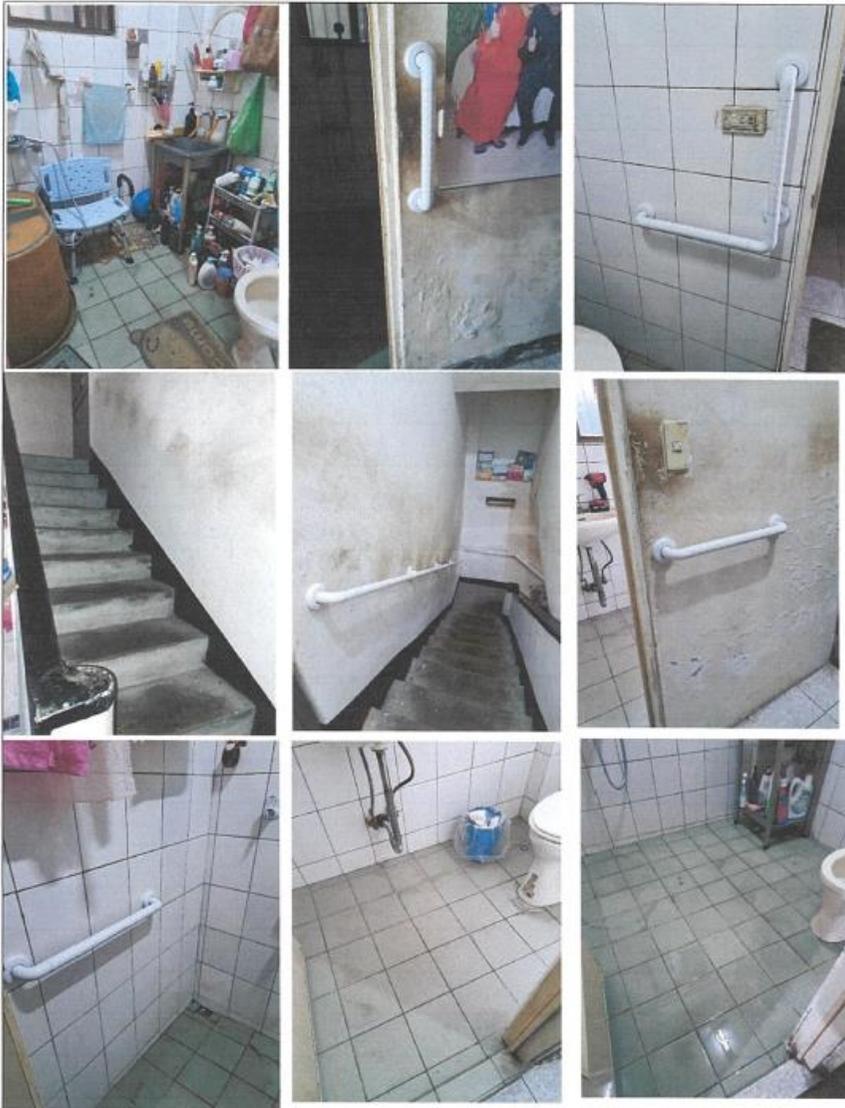
個案為個案師轉介個案，房間在 2 樓，因家中無裝設扶手，且浴室地面濕滑，已經跌倒多次。本次在 1 樓至 2 樓處加裝不鏽鋼防滑扶手，1、2 樓浴室與出入口加裝扶手，1、2 樓浴室施作防滑措施，增加居家安全防止摔倒。

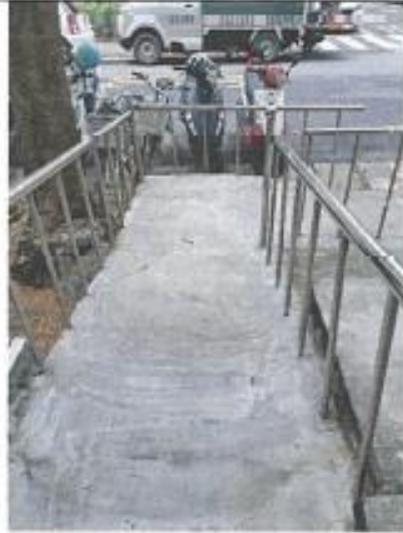
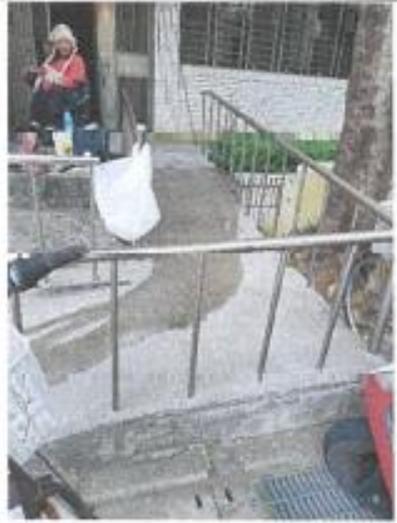
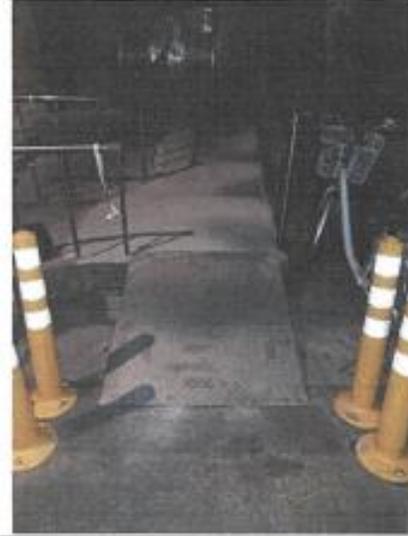
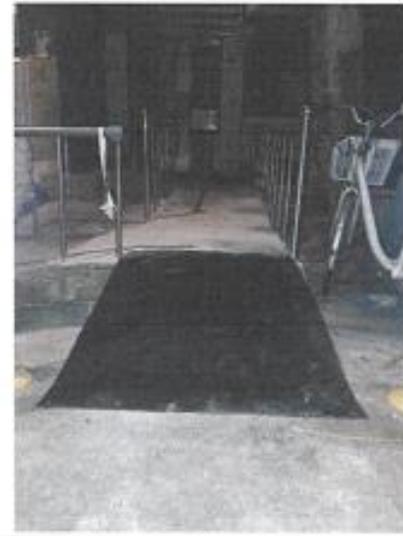
申請人為電動輪椅使用者，其家中舊有對外斜坡通道因離馬路距離過短，導致坡度甚陡，發生過數次受傷，經北投社工轉介尋求幫助，期盼能解決多年無法改善之問題。工作人員與該社區管委會多次現場協商會勘，取得管委會正式發文通知，增設一斜坡通道直接跨越水溝與馬路銜接，舊有通道以混凝土順平打磨粗面防止打滑，跨越排水溝斜坡，底部使用不鏽鋼花紋板成型加工後，使用螺絲固定，預防以後若有拆卸需求使用，最上層再鋪設止滑橡膠墊，與道路相鄰處，增設反光防撞桿警示，保障用路人安全。

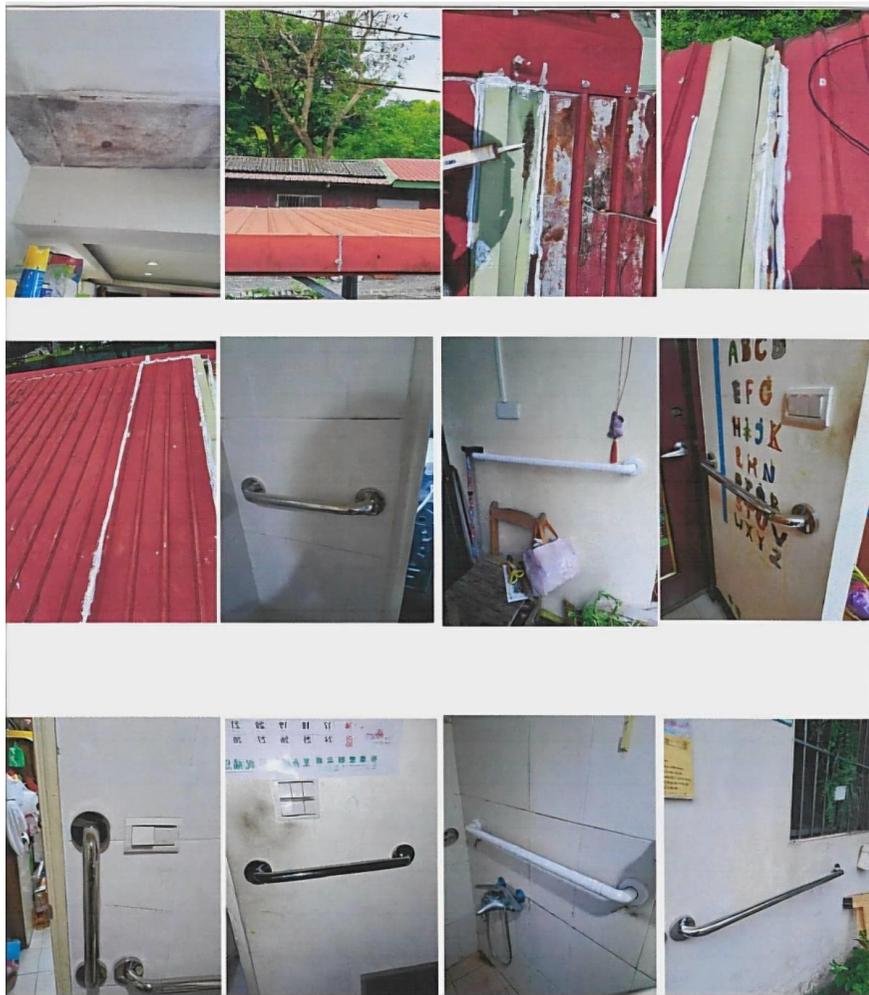
施工前/後

個案與其低收入戶女兒同住，家中無扶手，且房屋漏水嚴重；屋頂經廠商修補多次後，目前已無漏水現象，並在其經常使用之動線處裝設扶手 11 支，增加住家安全防止摔倒。
